**Zur Prüfung der Architektur-Trend Oberflächen wurden repräsentativ die Oberflächen**

**Prüfbericht Nr.: K15730**

| <b>Untersuchungsumfang:</b> | Umweltprüfungen an Füllungsflächen in drei verschiedenen Ausführungen |

Es gilt, die Beständigkeit verschiedener Beschichtungssysteme (Füllungsoberflächen) mittels unterschiedlicher Umweltsimulationen zu prüfen: Kondenswassertest, UV-Bestrahlung sowie Klimawechseltest.

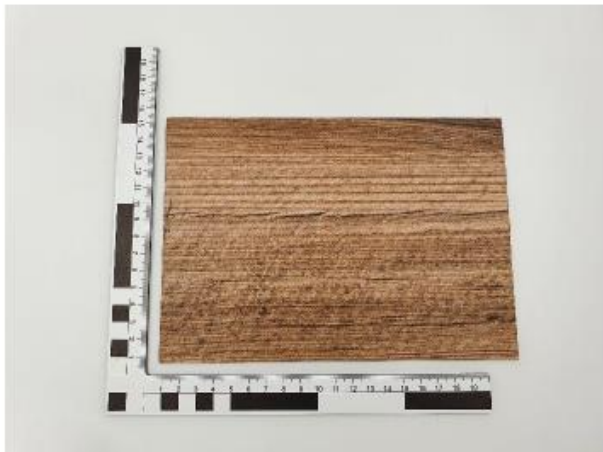
**Bild 1:** Prüfmuster 1.2 – 70g Lack mit Beschichtung

| Probe | Probenbezeichnung | Prüfungen |
|---|---|---|
| Serienbeschichtung 70g<br>Fassadenlack + zusätzliche<br>Lackbeschichtung (Bekateq)<br>Farbausführung braun | 1.2 | 1) Kondenswassertest<br>2) UV-Bestrahlung<br>3) Klimawechseltest |

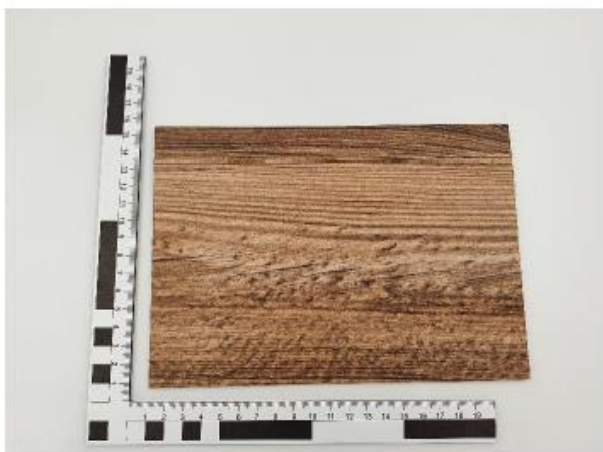
**Bild 3:** Prüfmuster 2.2 - 135g Lack mit Beschichtung

| Probe | Probenbezeichnung | Prüfungen |
|---|---|---|
| Serienbeschichtung 130g<br>Fassadenlack + zusätzliche<br>Lackbeschichtung (Bekateq)<br>Farbausführung braun | 2.2 | 1) Kondenswassertest<br>2) UV-Bestrahlung<br>3) Klimawechseltest |

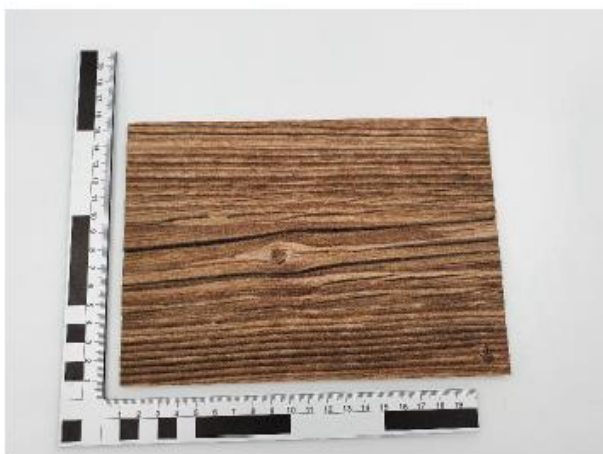
**Bild 5:** Prüfmuster 3.2 - 135g Lack ohne Beschichtung

| Probe | Probenbezeichnung | Prüfungen |
|---|---|---|
| Serienbeschichtung 130g<br>Fassadenlack, ohne<br>zusätzliche<br>Lackbeschichtung<br>Farbausführung braun | 3.2 | 1) Kondenswassertest<br>2) UV-Bestrahlung<br>3) Klimawechseltest |

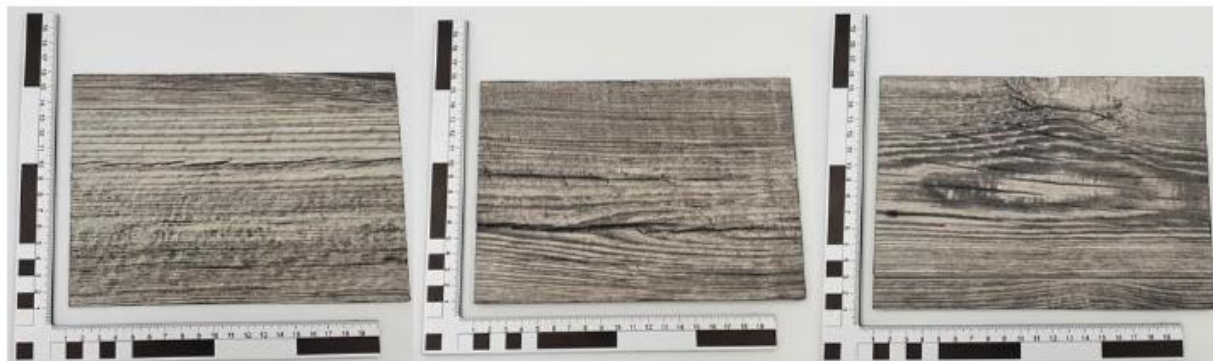
Bild 7: Zusätzliche Prüfmuster (grau) - (1.1 / 2.1 / 3.1)

Nach Absprache mit dem Kunden werden drei zusätzliche Probekörper in grauer Ausführung (siehe Bild 11) mittels Kondenswassertest und Klimawechseltest geprüft. Die Bewertung dieser Muster erfolgt anschließend durch den Kunden.

| Probe | Probenbezeichnung | Prüfungen |
|---|---|---|
| Analog zu den Varianten<br>1.2 / 2.2 / 3.2<br>Farbausführung grau | 1.1 / 2.1 / 3.1 | Kondenswassertest und<br>Klimawechseltest,<br>Begutachtung und Bewertung<br>durch den Kunden |

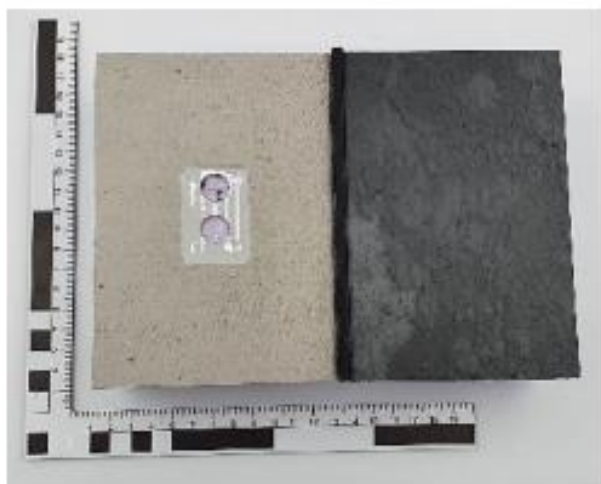
**18**

**Bildtitel:** PK4-4.3

Übersichtsaufnahme
